**RAPPORT D'ENQUÊTE AÉRONAUTIQUE**  
**A01P0171**

**PERTE D'ESPACEMENT ET RISQUE DE COLLISION**

**NAV CANADA**  
**CENTRE DE CONTRÔLE RÉGIONAL DE VANCOUVER**  
**— SECTEUR DE NOOTKA**  
**INTERSECTION KELSY (COLOMBIE-BRITANNIQUE)**  
**LE 23 JUILLET 2001**

Rapport numéro A01P0171

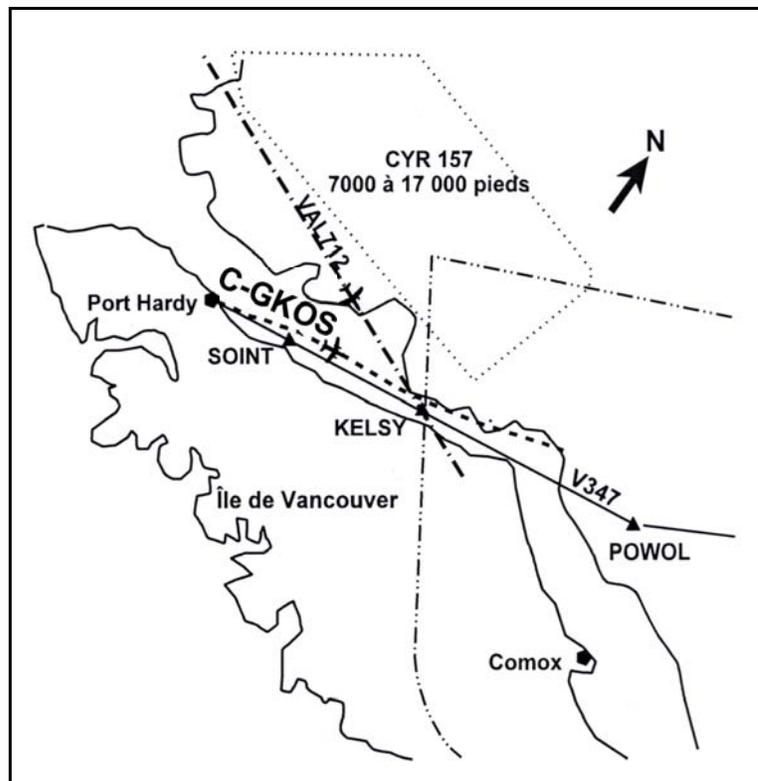
Figure 1 - Trajectoires de vol relatives de C-GKOS et de VAL712

Les données radar du contrôle de la circulation aérienne montrent que les deux avions sont restés sur une trajectoire de collision à gisement constant jusque 10 secondes avant que le

contrôleur de Comox signale au contrôleur radar la proximité du VAL712. À ce moment-là, la géométrie de collision a commencé à se modifier à la suite de l'augmentation de la vitesse de C-GKOS découlant de l'accélération inhérente au profil normal de montée au décollage. Au moment de l'incident, la charge de travail des postes de Nootka (radar et données) au sein du complexe ouest de l'ACC de Vancouver était modérée et de complexité normale. En temps ordinaire, les effectifs du complexe ouest auraient dû être composés de sept contrôleurs et d'un surveillant. Au moment en question, huit contrôleurs sans aucun surveillant constituaient les effectifs de l'unité. Seuls six contrôleurs étaient effectivement à leurs postes tandis que les deux autres étaient en pause normale. Le secteur de Nootka était regroupé avec le secteur de Holberg, et un contrôleur radar ainsi qu'un contrôleur des données étaient affectés en propre à ce regroupement de secteurs. Compte tenu du volume et de la complexité du trafic à cette heure-là, il n'était pas rare de regrouper ces secteurs.

L'incident est survenu dans l'espace aérien du secteur de Nootka (figure 1), lequel est adjacent à l'espace aérien terminal militaire contrôlé par l'unité de contrôle terminal militaire de Comox à la 19<sup>e</sup> Escadre de Comox<sup>3</sup>. Dans cette région terminale militaire, la réglementation impose un espacement minimal entre les aéronefs de 3 NM horizontalement ou de 1 000 pieds verticalement mais, dans le secteur de Nootka, un espacement de 5 NM est exigé. Un accord formel conclu entre le ministère de la Défense nationale et NAV Canada définit plus en détails les responsabilités et les

procédures s'appliquant à tous les aéronefs transitant par les deux espaces aériens<sup>4</sup>. Cet accord stipule notamment que les aéronefs doivent avoir un espacement minimal de 5 NM à leur entrée dans l'espace aérien de Comox. Dans le présent incident, l'espacement requis entre les deux avions n'a pas été respecté et a été réduit de façon non intentionnelle à 0,8 NM alors que les deux appareils se trouvaient à la même altitude.
